CASO 9.3

MOVIMIENTO MESIAL DE UN DIENTE UNITARIO

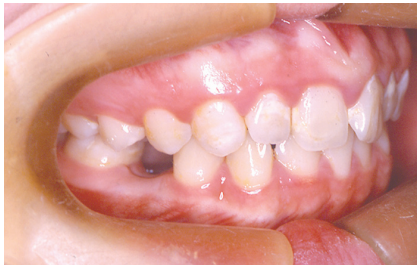
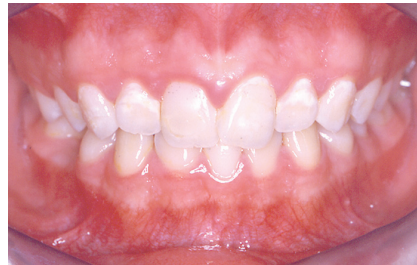
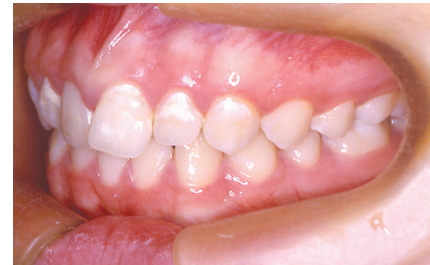
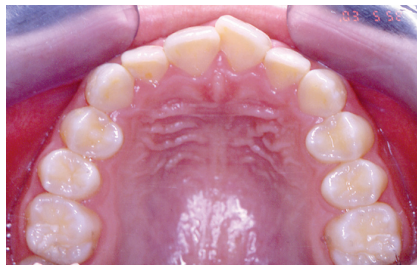
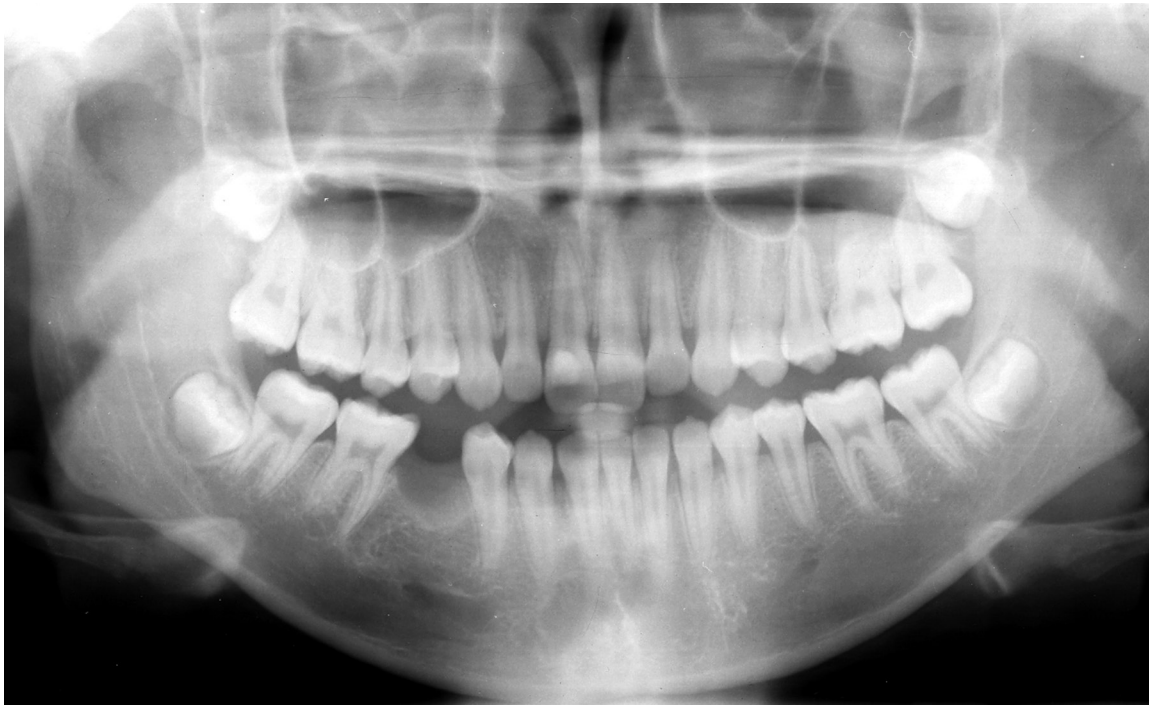
Una muchacha coreana de 14 años se presentó para el tratamiento ortodóntico después de la pérdida por caries de un segundo premolar inferior derecho. Había

experimentado previamente tratamiento ortodóntico fijo por 2 años, y había descalcificación generalizada de los dientes (Figs. 9.53-9.58).

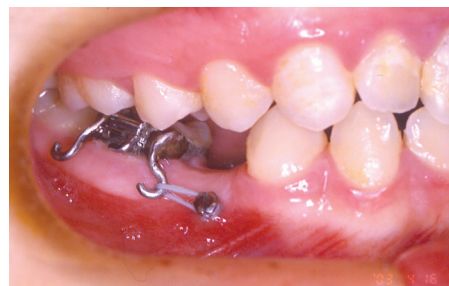
El primer molar inferior derecho fue fijado mediante bandas; la banda tenía ganchos extendidos a nivel del centro de la resistencia del diente en los lados bucales y linguales. Dos implantes del minitornillo de OSAS® (diámetro de 1,6 mm, longitud de 6,0 mm) fueron colocados en el hueso alveolar distal del primer premolar - uno por cada uno en los lados bucales y linguales. Las cadenas fueron estiradas entre los ganchos y los minitornillos. La línea de fuerza pasó a través del centro de resistencia del diente (Figs. 9.59-9.61).

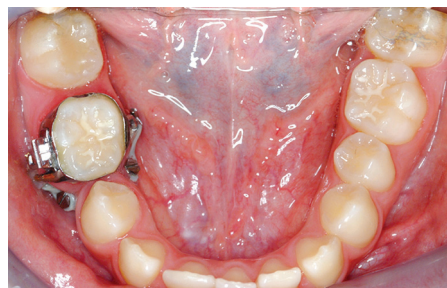
Se esperaba que el movimiento dental en masa ocurriera, pero se observó que el primer molar se inclinó y se acercó al primer premolar (Figs. 9.62, 9.63). El gancho de la banda fue extendido inferiormente de modo que un momento mesial fuera creado en la raíz cuando la cadena fue aplicada. La distancia entre el gancho y el minitornillo disminuyó hasta que finalmente los minitornillos fueron removidos, y otro minitornillo (ORLUS®; diámetro de 1,6 mm, longitud de 6,0 mm) fue

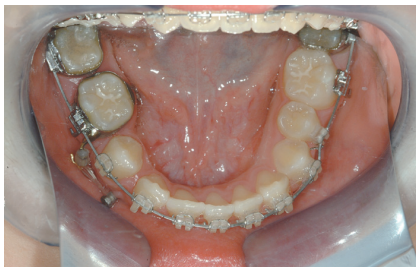
Fig. 9.66

colocado en el hueso ínter radicular bucal entre el primer premolar inferior derecho y el canino. Algunas veces, si el hueso ofrece resistencia antes de insertar completamente el implante de minitornillo, su colocación completa debe ser evitada, como en el caso de este paciente. La colocación forzada puede dar lugar a la fractura del minitornillo. En tales situaciones, la cabeza sobresaliente del minitornillo se puede desgastar con una fresa de alta velocidad para prevenir el malestar del paciente (Figs. 9.64-9.66).
